## Evaluatie bermbeheer Benneveld 2024

door: Bloeiend Benneveld, 27 november 2024

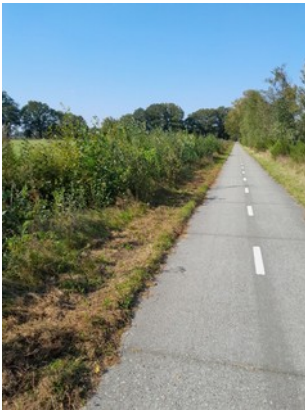
Fietspad langs Huismaten

Foto links (20-9-2024): Strook geklepeld en maaisel laten liggen. Zo moet het niet.

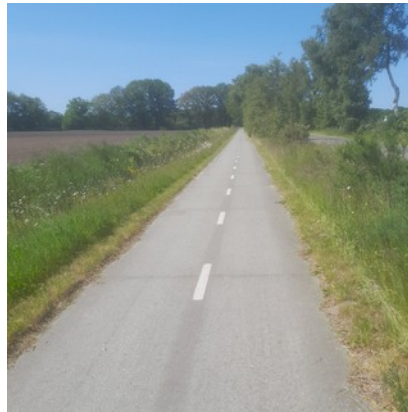
Foto rechts (3-6-2023): Strook gemaaid en afgevoerd. Zo moet het wel. Let ook op kruidlaag tussen bomen en struiken rechts.

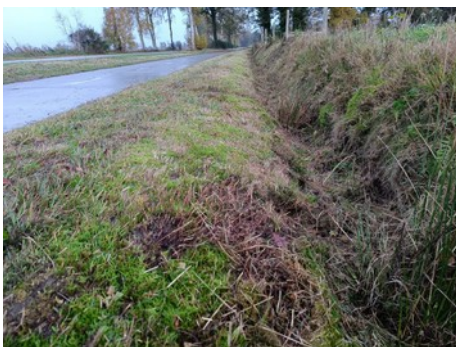
Foto (28-10-2024): Pollen struikheide bij de entree van het dorp zuidzijde weg geklepeld. Dit waren de laatste restanten van de heide in deze omgeving.

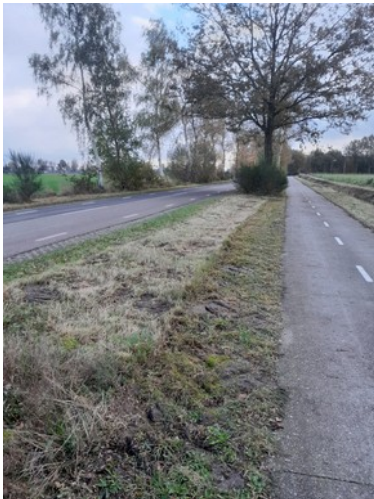
Foto links (29-10-24): Kruidlaag en opschot van struiken tussen bomen en struiken in middenberm weggemaaid.

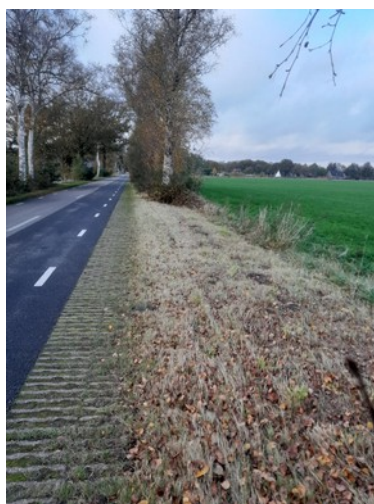
Foto midden (29-10-24): Kruidlaag en opschot struiken in leemte tussen bomen weggemaaid.

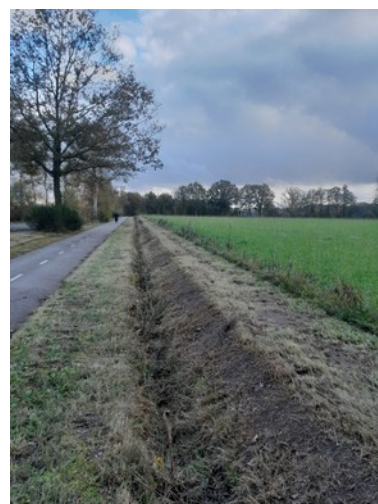
Foto rechts (29-10-24): Kruidenrijke rand langs roggeakker van Natuurmonumenten weggemaaid. Hier is maximaal gemaaid.

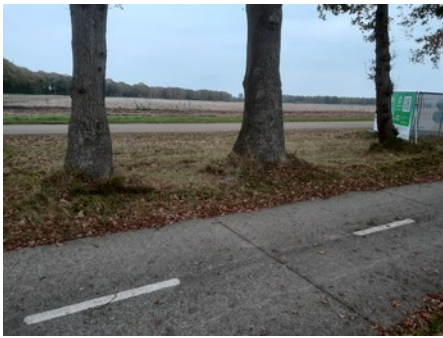
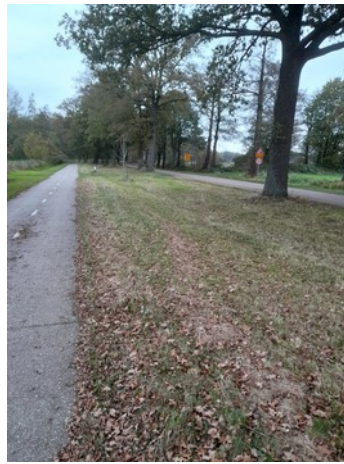
Brede middenberm tussen fietspad en rijweg in de bocht bij de Stroeten.

Foto's links en midden (31-10-2024): Alles is kort gemaaid met een eco-maai-zuigcombinatie.

De bermen langs het fietspad en de rijweg van het traject van de Bennevelderstraat over de es tussen het dorp en de Stroeten zijn ook gemaaid met een eco-maai-zuigcombinatie. Dit is niet conform de aanbevelingen van het bermbeheerplan.

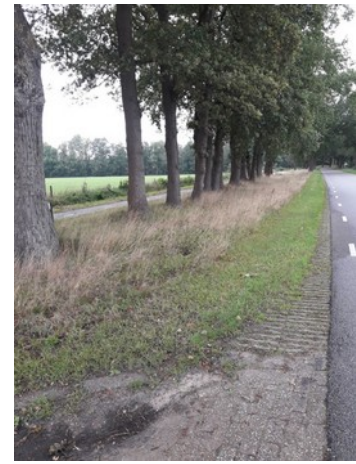
Foto rechts (4-10-2019): Alleen een strook langs de rijweg en het fietspad is gemaaid. Kruidlaag onder de bomen is blijven staan. Het beheer werd toen uitgevoerd door Bloeiend Benneveld.

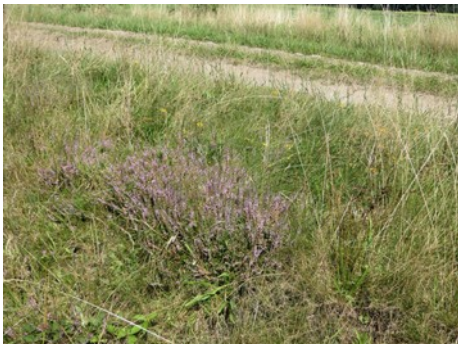
Berm langs Kortmaatsweg. Strook aan weerszijden gemaaid met een klepelmaaier waarbij het maaisel is blijven liggen. De heidestruiken zijn tot de grond toe afgemaaid. (foto 13-11-2024)

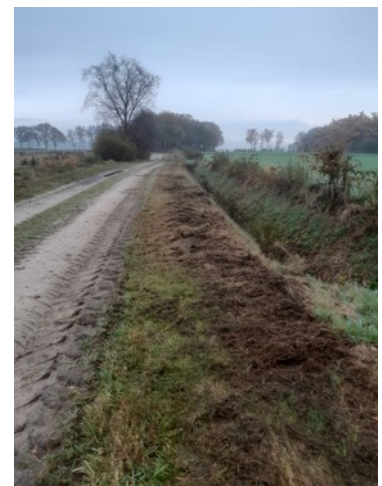
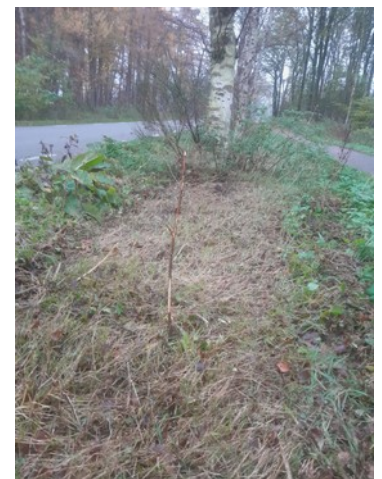
Berm tussen fietspad en straat van Klenkerweg vlakbij de bocht bij het Lariksbosje.

Jonge aanplant van berkenboompjes met de klepelmaaier vernield. Deze boompjes zijn door de gemeente zelf geplant. (foto 13-11-2014)

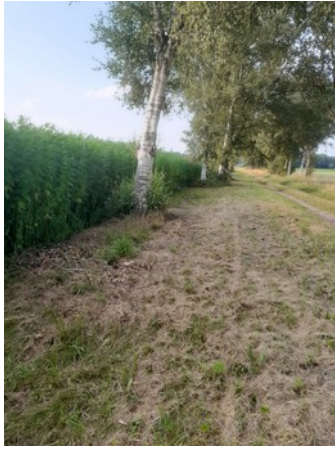
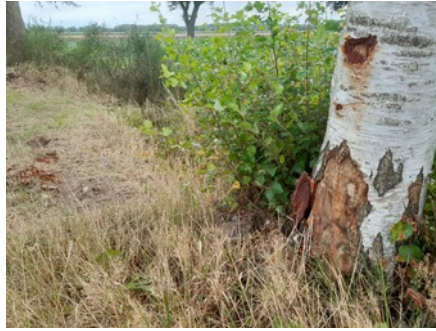
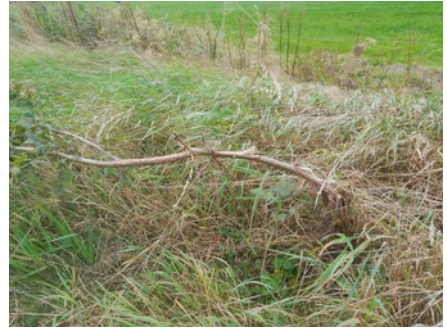
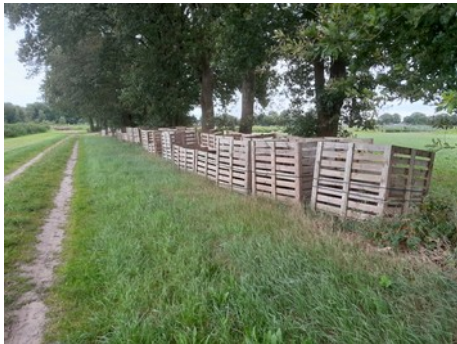
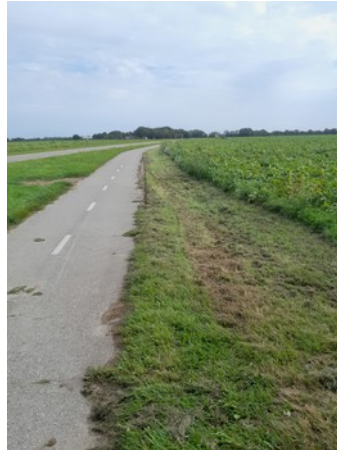
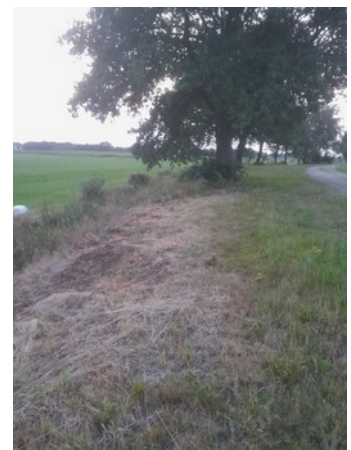
Op vele plaatsen voeren derden illegale maaiwerkzaamheden uit en richten vernielingen aan de ondergroei en de struiken aan. Het rapport 'Illegaal gemaaide bermen en vernielde begroeiing rond Benneveld – 2024' bevat een inventarisatie van 17 locaties rond Benneveld waar deze ondermijnende activiteiten hebben plaats gevonden.
